Vietnam: Environmental Remediation of Dioxin Contamination at Danang Airport

Progress Report: April 1, 2013, to April 30, 2013

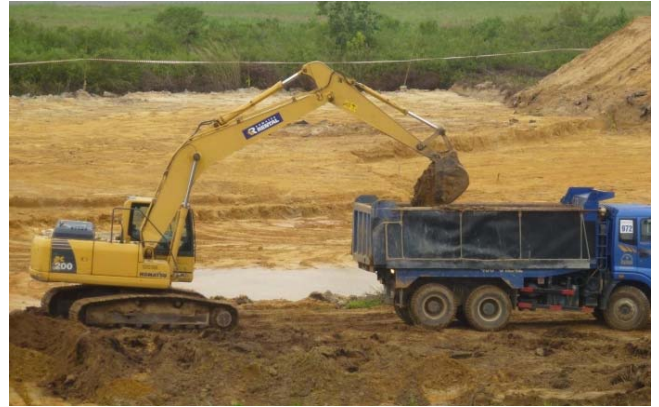
Contaminated soil excavation in the storage area (Photo: USAID)

During the month of April, USAID contractors continued excavation of contaminated soil and sediment from the former storage areas and southern wetlands. As of April 30, 2013, approximately 21,500 cubic meters of contaminated soil and sediment have been excavated. This material is being safely stockpiled on site while the containment structure is being finished.

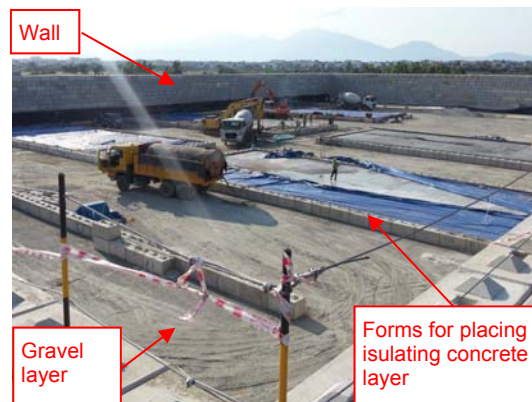
Foundation of the pile containment structure (Photo: CDM Smith)

USAID contractors also continue building the walls and foundation (floor) of the containment structure. The foundation will consist of several layers of different materials to prevent any water from draining out or entering into the treatment system once operational. A very strong, thick plastic liner is at the bottom of the foundation, covered with a thick gravel layer, and insulating concrete is now being placed on top of the gravel.
